## L'époxy dans la chaussette

La commune de Leuville sur Orge (91) a décidé de réhabiliter le réseau d'assainissement et d'AEP du lotissement "Le Clos de Leuville". L'optimisation des techniques et des coûts a vu l'union, encore trop rare, des techniques traditionnelles et sans tranchées.

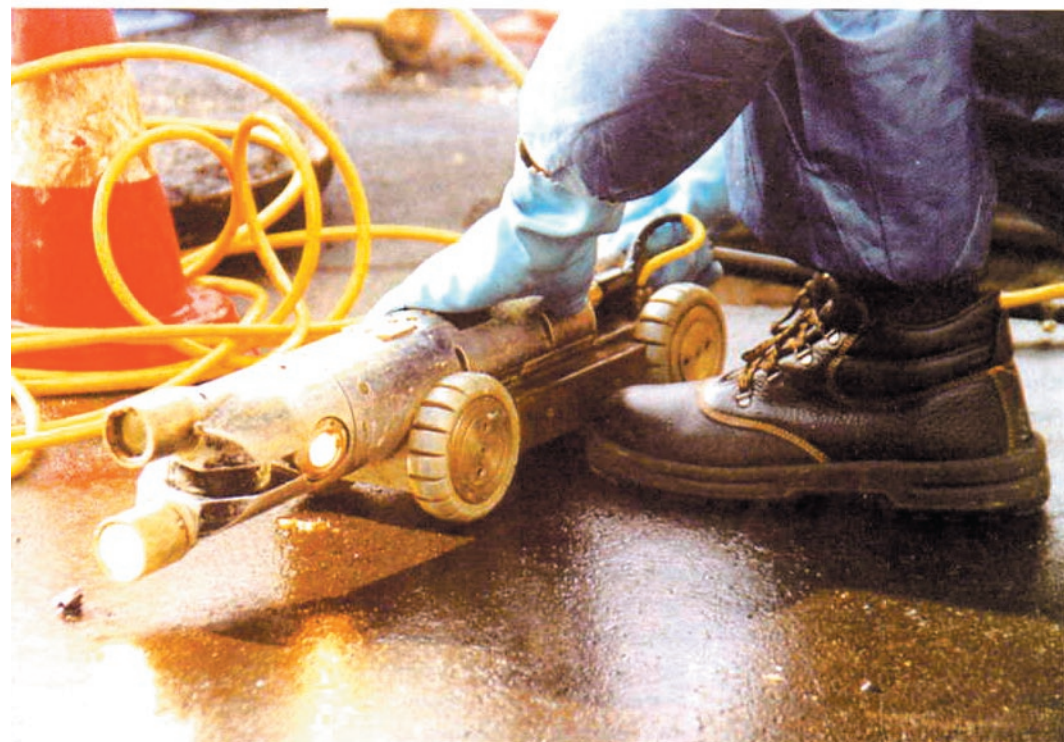
C'est avec un robot Rov Développement que M3R a effectué le travail d'auscultation des canalisations. Une deuxième vérification est effectuée le lendemain, peu avant le début des opérations.

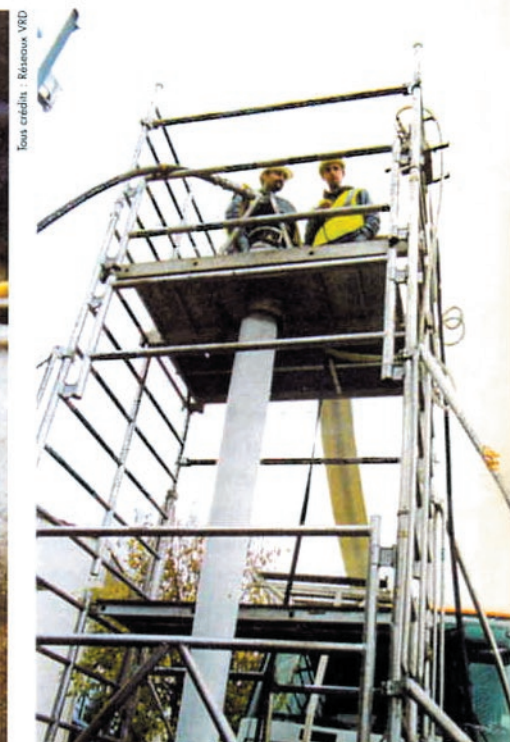
Un système d'entonnoir, situé en haut d'un échafaudage placé à l'aplomb du premier regard, permet aux hommes de M3R de passer la gaine préalablement enduite de résine époxy.

C'est la société M3R qui est chargée de réaliser cette tranche du chantier. Il est à souligner que toute l'opération n'aura duré que deux jours... pour 90 mètres ! La première journée a servi à installer le "camp de base" (camions servant à l'auscultation et à l'injection de la résine et l'échafaudage à partir duquel sera descendu le tube de chemisage) et à faire le premier repérage par robot (Rov Développement). Le lendemain, une nouvelle et rapide auscultation donne le signal du début des opérations. Les regards sont ouverts et vérifiés puis les branchements sont fermés via des obturateurs gonflables. Les effluents en aval sont shuntés par un réseau temporaire. En surface, la gaine (feutre polyester et revêtement polyuréthane) pliée à l'arrière du camion d'injection est mise sous vide grâce à une pompe à air pour que la résine époxy imprègne mieux le feutre. Une fois l'opération d'injection commencée, la gaine enduite est amenée par un système de tapis roulant jusqu'au sommet de l'échafaudage. Là, elle est introduite dans un dispositif qui la guide verticalement et permet de la retourner comme une chaussette (!) après avoir retourné et fermement accroché son

extrémité à ce système. Au fur et à mesure de l'avancement, la résine époxy qui se trouvait à l'intérieur de la gaine se retrouve donc à l'extérieur. La poussée, d'abord à l'air comprimé puis à l'eau permet de continuer à la faire avancer tout en la retournant. Seul point délicat : le virage à 90° négocié pour faire pénétrer la gaine dans la canalisation à réhabiliter. La pression d'eau permet de plaquer la chaussette contre l'ancienne

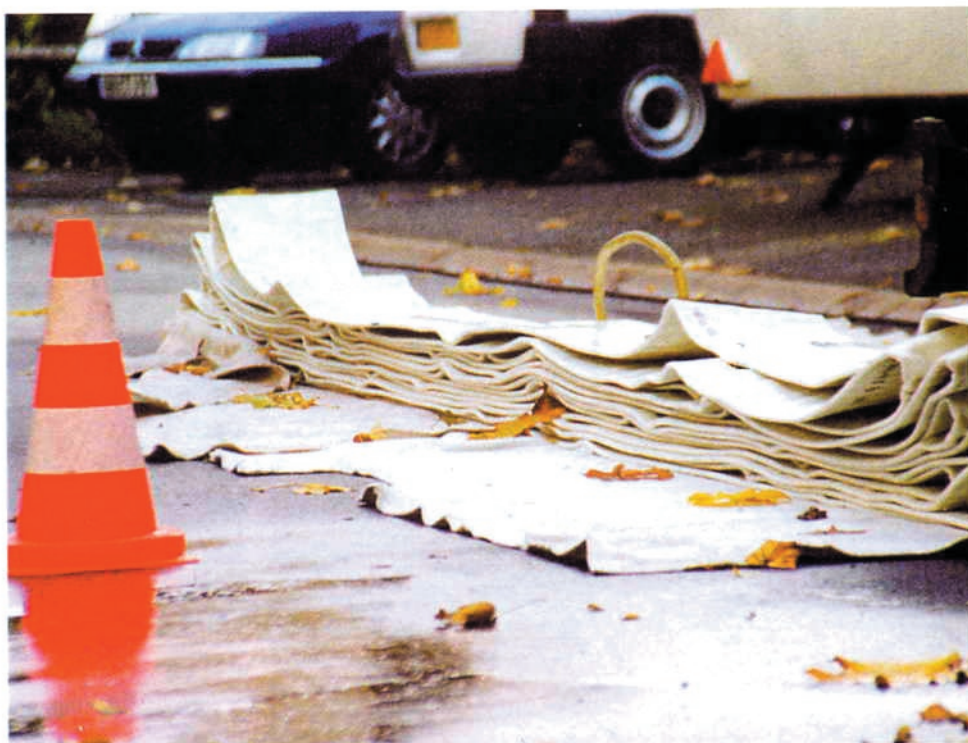
*La gaine est sagement repliée à l'arrière du camion d'injection. Placée sous vide via une pompe à air, elle attend d'être entraînée dans le véhicule pour y être enduite de résine époxy.*

conduite tandis qu'elle pénètre dans l'étroit boyau. Plus tard, c'est de l'eau chaude qui sera injectée afin de polymériser la colle époxy pour qu'elle durcisse et octroie des capacités mécaniques suffisantes (auparavant calculées par un logiciel de l'AGHTM) à la nouvelle conduite. L'hydraulicité du tube réhabilité est similaire à celle d'un tube PVC.

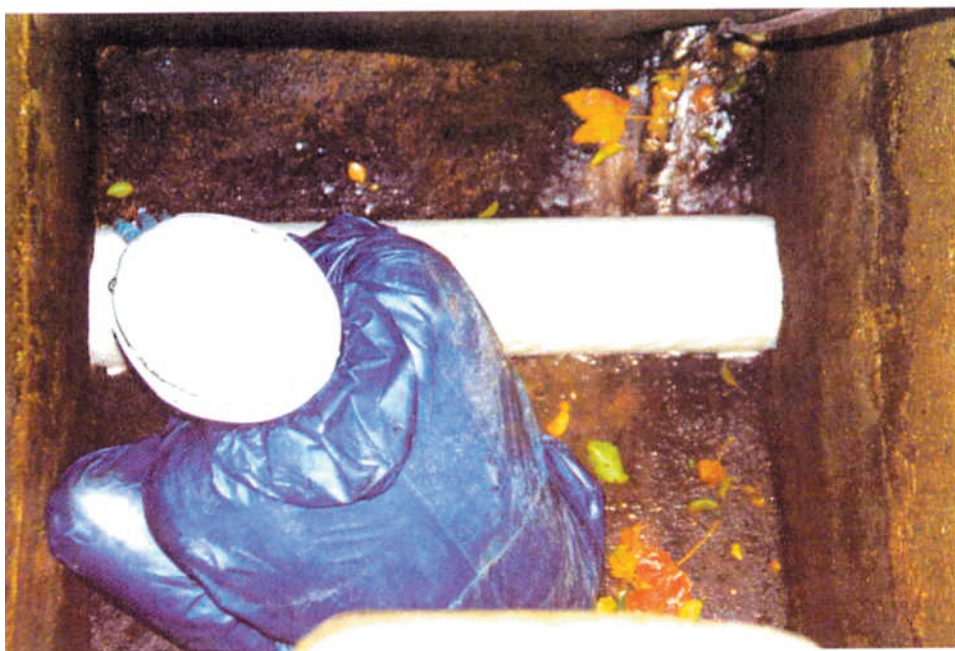
*Pendant l'opération de gainage, un opérateur vérifie que la "chaussette" passe sans encombre les regards et qu'elle suive bien le chemin de la canalisation. On remarque, en haut à droite sur cette photo, un branchement de particulier qui a été bouché par un obturateur souple.*
